## **INSPEÇÃO PREDIAL: ESTUDO DE CASO DE UM EDIFÍCIO RESIDENCIAL, CRICIÚMA - SC**

UNESC – Universidade do Extremo Sul Catarinense

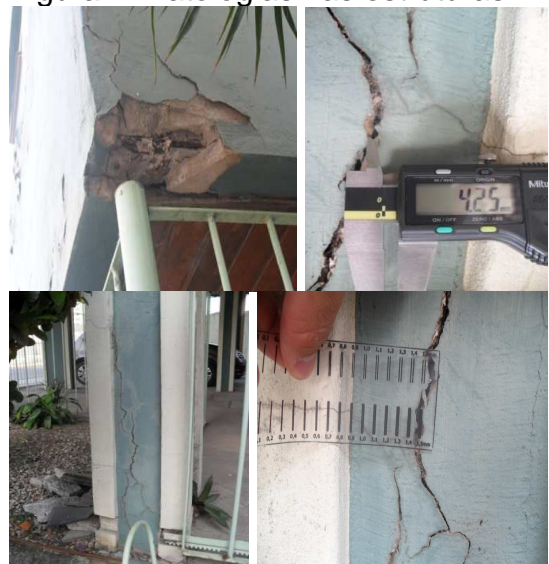
Figura 2: Patologias nas estruturas.

As estruturas (pilares e vigas) no pavimento térreo apresentam trincas e fissuras, umidade ascendente, porosidade excessiva no reboco e no concreto.. Alguns pilares e vigas encontram-se com sinais de degradação acentuado, devido à oxidação das armaduras que encontram-se expostas.

Considera-se que as anomalias existentes nos pilares e vigas do pavimento térreo onde pode-se observar rachaduras, trincas, umidade ascendente, porosidade no concreto com armaduras expostas deva ser objeto de uma avaliação de um profissional de engenharia especialista em estruturas. Estas anomalias são progressivas, portanto devem ser identificadas os agentes agressores, tais como:

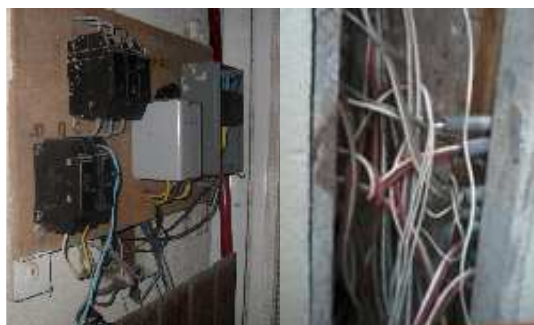
Figura 3: Patologias. elétricas

As instalações elétricas apresentam alguns pontos em que as tomadas e interruptores não estão funcionando, devido à falta de manutenção. Verificou-se que na casa de bombas os fios encontram-se com muitas emendas e desprotegidos.

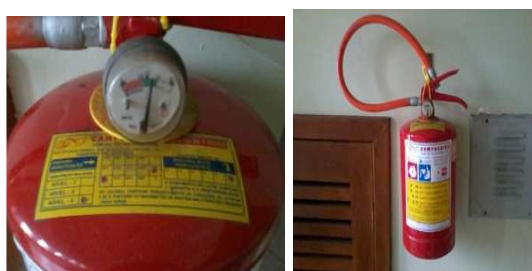
Figura 4: Patologias nos extintores.

Os extintores estão em quantidades suficientes e sua classificação está correta, porém os mesmos encontram-se com o prazo de validade vencidos e não possuem placas de sinalização. Os hidrantes estão com má conservação; falta de iluminação e de sinalização de emergência.

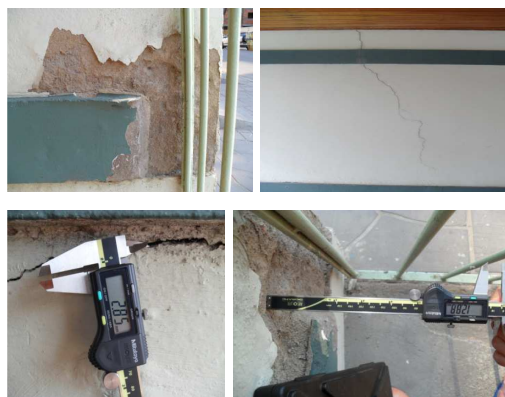
Figura 5: Patologia nas alvenarias.

Nas alvenarias verificou-se que o reboco encontra-se em estado de degradação e, apresentando sinal de esfarelamento e porosidade excessiva. Observou-se ainda a presença de trincas, rachaduras e fendas no pavimento térreo decorrentes de uma provável adensamento no solo.

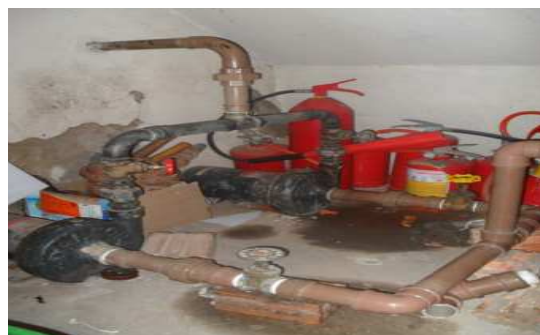
Figura6:Patologia nas bombas hidráulica.

Na casa de bombas observou-se que há materiais que estão armazenados de forma desnecessária, possui alguns vazamentos nas tubulações e a central elétrica está desprotegida, devido a porta de acesso da casa de bombas não fechar totalmente.

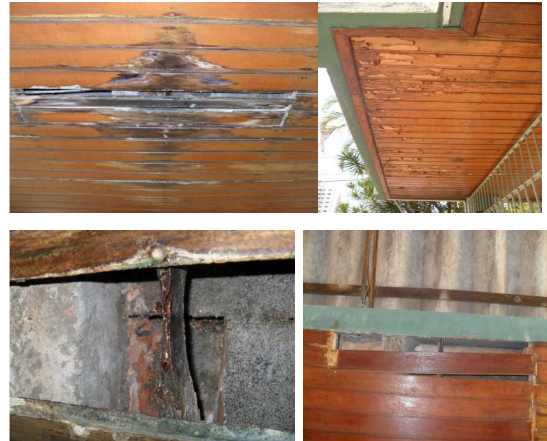
Figura 7: Patologias nos forros.

Os forros apresentam degradação devido a pragas (cupins) que estão em praticamente todo o forro da garagem, e também devido a vazamentos das instalações hidro-sanitárias provenientes dos apartamentos do primeiro pavimento,

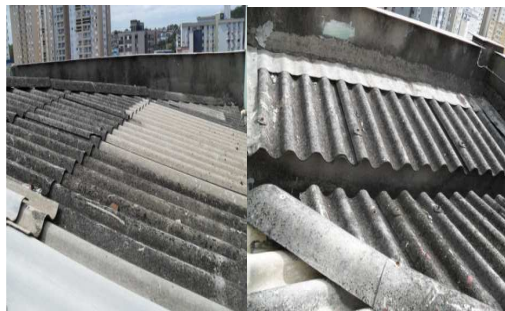
Figura 9: Patologias na cobertura.

Constatou-se que as telhas e calhas da cobertura estão com acentuado sinal de degradação: sujidades, quebras e emendas. Foi possível constatar que a junta de dilatação e a impermeabilização estão com sua eficiência comprometida, devido a falta de manutenção, ocasionando a infiltração de água na laje do último pavimento.

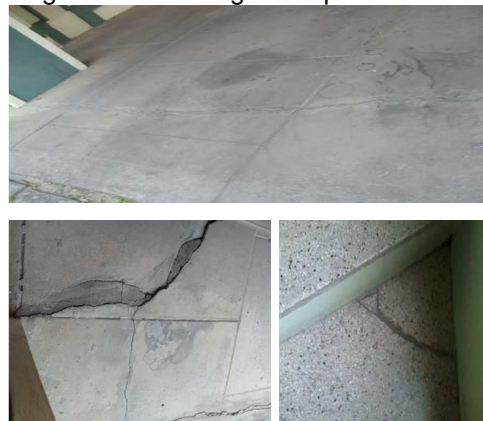
Figura 10: Patologia nos pisos

No piso da garagem verificou-se rachaduras devido ao adensamento do solo, provavelmente devido a uma má ou ausência de compactação, também notou-se desgaste e quebras dos pisos da escadaria e do salão de festas.

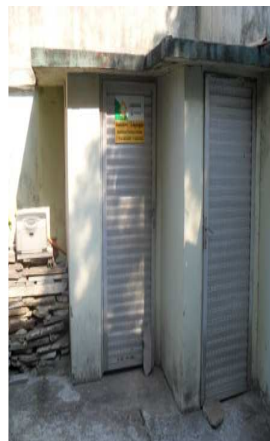
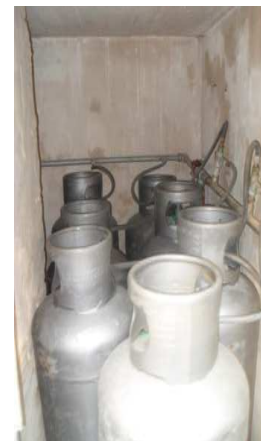
Figura 11: Patologia na central de gás

Constatou-se através da análise de projeto e *in loco* que houve uma alteração do projeto inicial (diminuíram a área da central de gás), com intuito de abrir espaço para a entrada na garagem. Vale ressaltar que no projeto original, o Edifício Residencial não foi projetado para ter vagas de garagem. Verificou-se também que as portas de acesso à central de gás ficam abertas, colocando em risco à segurança dos usuários.

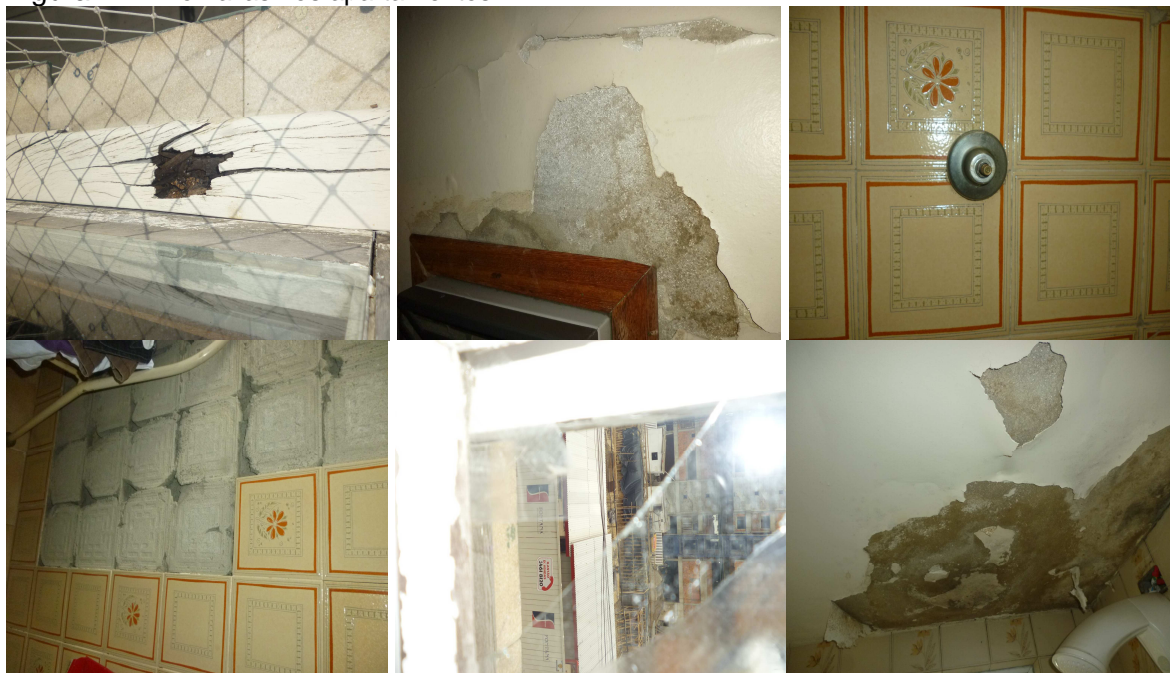
Figura 12: Anomalias nos apartamentos

Com relação as vistorias dos apartamentos na área privativa, percebeu-se que os maiores problemas são decorrentes de infiltrações no teto dos banheiros devido a possíveis vazamentos no andar superior e infiltrações nas paredes pela falta de vedação nas janelas. As janelas apresentam sinais de degradação devido ao apodrecimento da madeira. É importante salientar que as pingadeiras existentes foram executadas de maneira incorreta, pois não evitam que as águas das chuvas infiltrem pelas paredes da janelas.
